スプリンクラー配管残留空気概念図

真空排水(VD)改修事例

真空ポンプユニットの 必要性

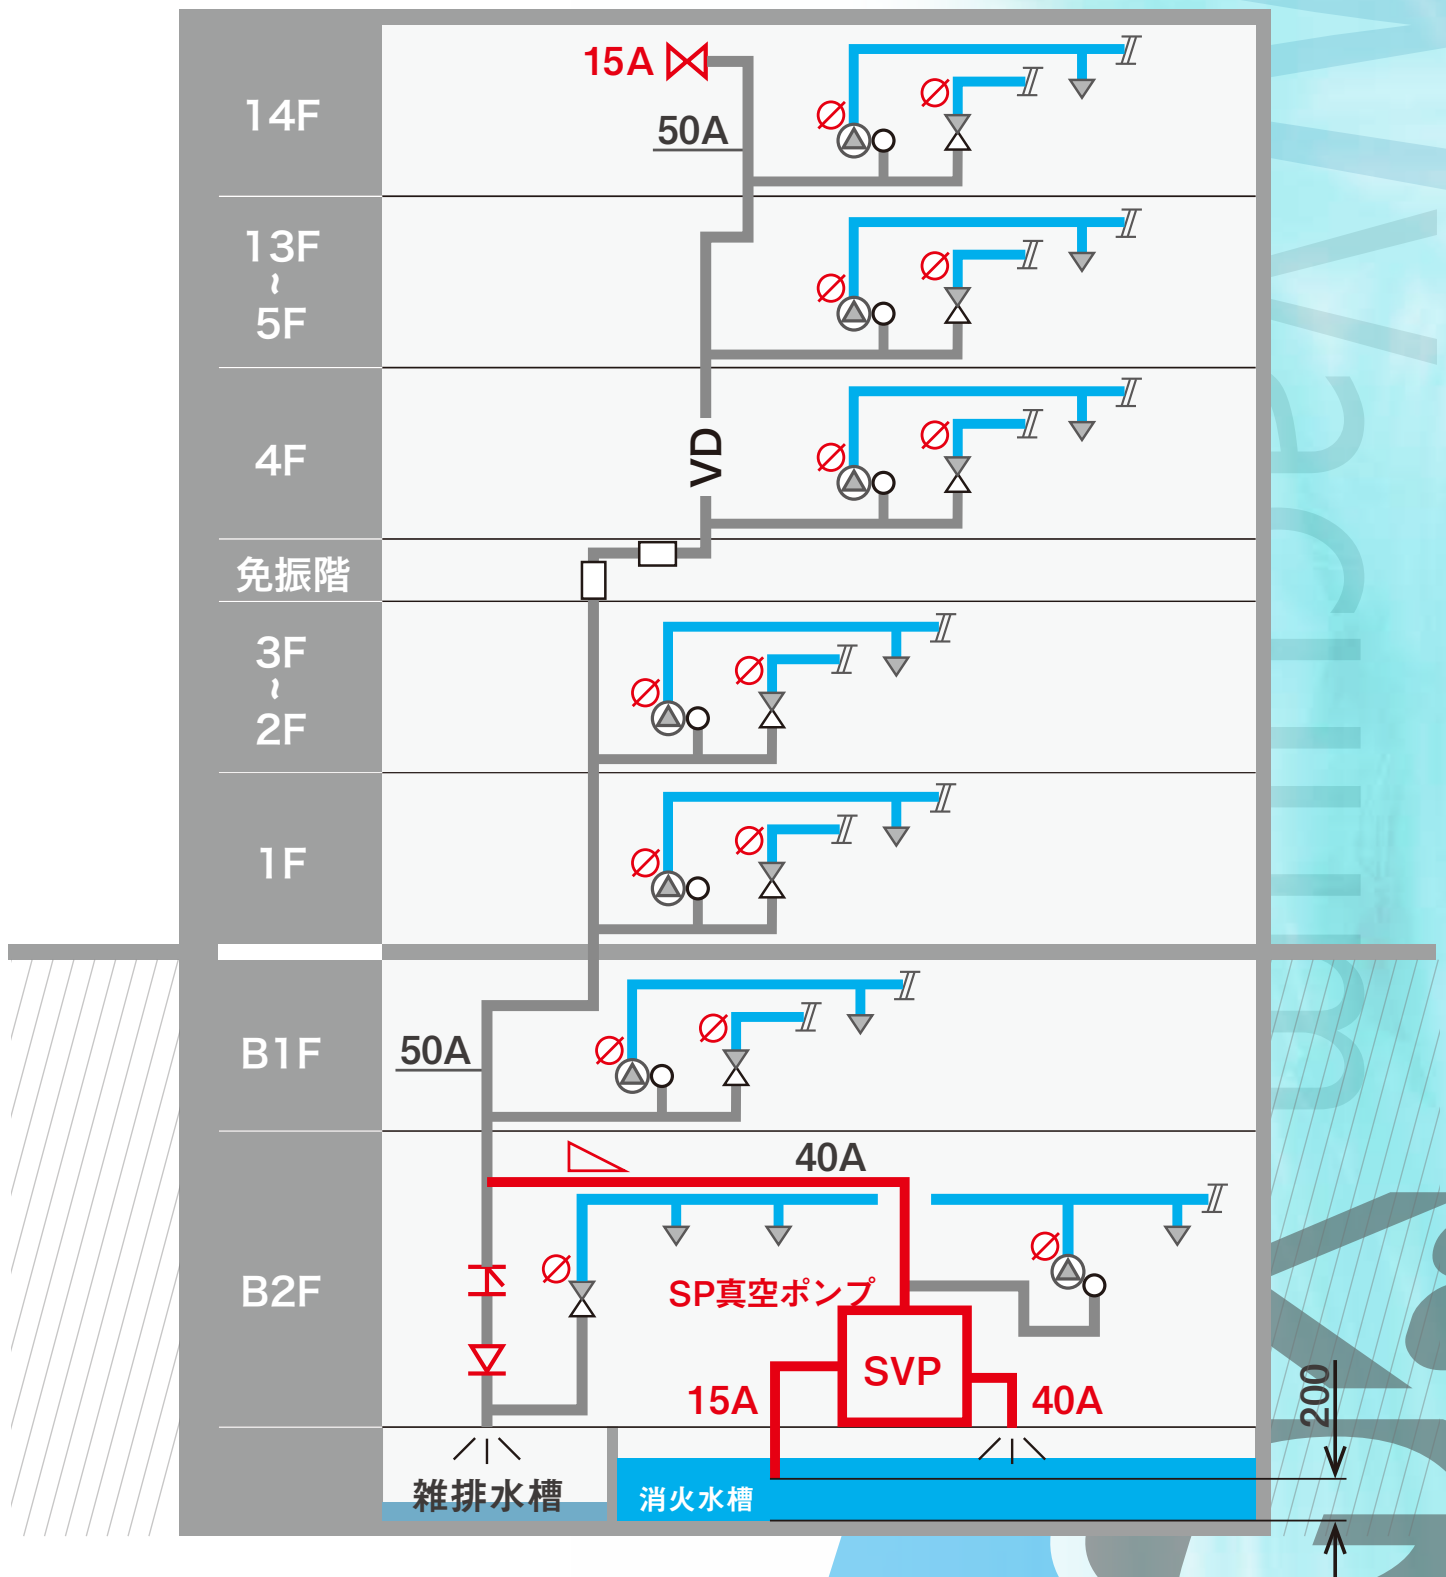
▶赤色追加部分

⊘ 連成計10A・75φ (-0.1Mpa~+2.5Mpa)
(制御弁2次側・末端試験弁1次側)

⊠ 試験弁15A(消音器付き)

▴ 逆勾配の場合は昇りの累計が1m以内にする。

⊏ Y型ストレーナー

▽ 真空チャッキ弁

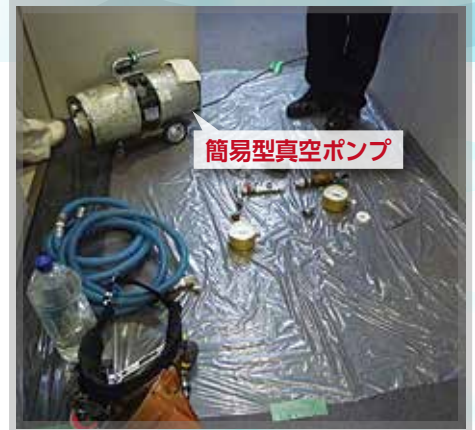
簡易型真空ポンプ

従来方式の水抜き作業

問題点：作業時間がながびき工事費用が割高

原因：簡易型真空ポンプを使用

- 現場の養生、電源の確保、排水処理方法の確認作業が必要
- 吸引力が弱いため水抜き時間が長い
- 吸引力不足により残水が発生し改修作業効率が低下する

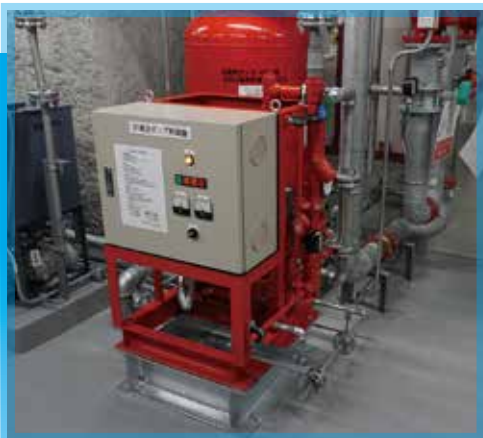
真空ポンプユニットの設置状況

真空ポンプユニット方式の 水抜き作業

特徴：-0.09Mpaの強力な吸引力

メリット：改修工事費用の低減

- 養生作業、機材の搬入、電源の確保が不要
- 短時間で水抜き作業が終了
- 残水の心配が無く改修作業効率が良くなる
